# 炭化ケイ素上で実施した OPTiMUM™ ダイヤモンドコートスタイラスと標準ルビースタイラスの比較テスト

## 究極の測定用 OPTiMUM™ ダイヤモンドコートスタイラス

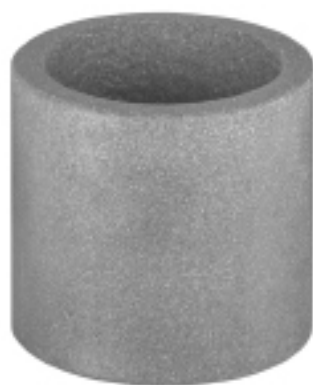
図 1 表面仕上げ 16Ra の炭化ケイ素製テストパーツ

入手可能なセラミック材料として最高水準の硬度と強度を持つという理由で、炭化ケイ素をテストに使用した。テストパーツの表面仕上げは、極めて粗くした (16Ra)。非常にざらつく表面となっている。

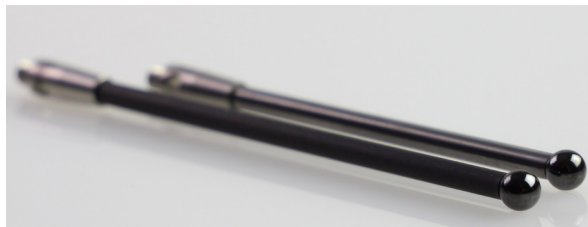
図3 レニショー OPTIMUM ダイヤモンドコートスタイラスの例

炭化ケイ素製のテストパーツを、モジュラ式 6 点フィクスチャで所定の位置に固定した。各スタイラスをキャリブレーションしたうえで、25mm/s の速度で 25m のスキャン測定を実施した。続いて、2 回基準球を測定し、摩耗の有無を測定した。スタイラスの差は先端球の材質だけであり (ルビー球かダイヤモンドでコーティングした球か)、それ以外は同じである (球直径 3mm、超硬軸、ステンレスホルダ)。
