# Inspectiesystemen van Renishaw optimaliseren precisie van Haas machines

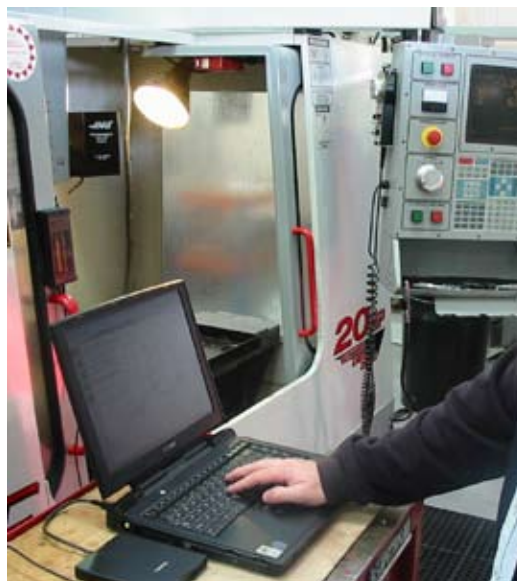
Ballbartests met de QC10 worden bestuurd via software op een pc. De verzamelde gegevens worden vervolgens off line geanalyseerd door ballbardiagnosesoftware.

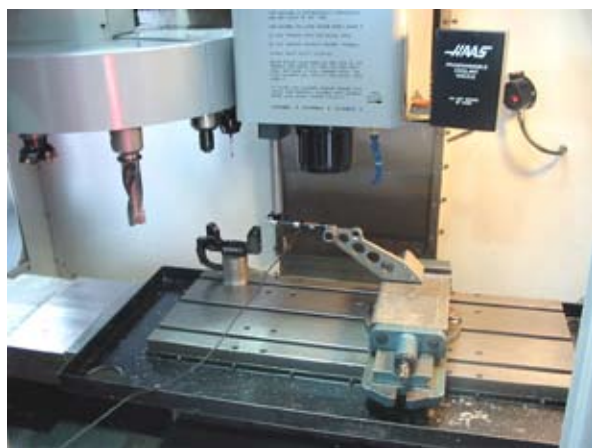
Een QC10 ballbar test de positioneringsnauwkeurigheid van een Haas verticaal bewerkingscentrum.

Bij ieder nieuw verticaal bewerkingscentrum levert Haas een uitdraai van de ballbar-cirkelvormtest. De grafiek hoort specifiek bij één machine en toont een afgelegde cirkel van  $\varnothing 300$  mm in het XY-vlak, afhankelijk van de machinegrootte gemaakt met 10 of 20 mm/sec.

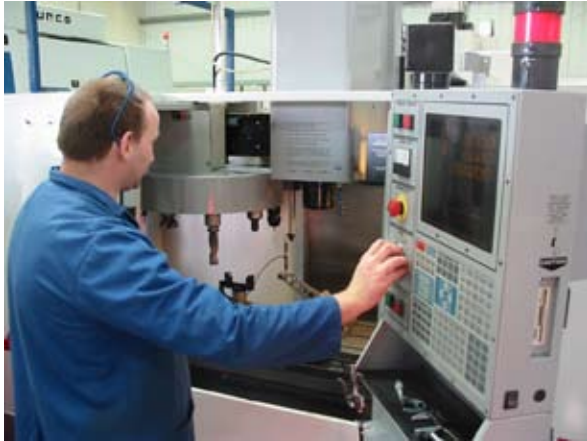
Na aanpassingen volgens de ballbartest kan de machine opnieuw getest worden. Zo ontstaat een referentie voor de voortdurende analyse van de positioneringsnauwkeurigheid die als basis voor preventief onderhoud kan dienen.
