**BAE Systems (英国)**

## QC20-W球杆仪系统

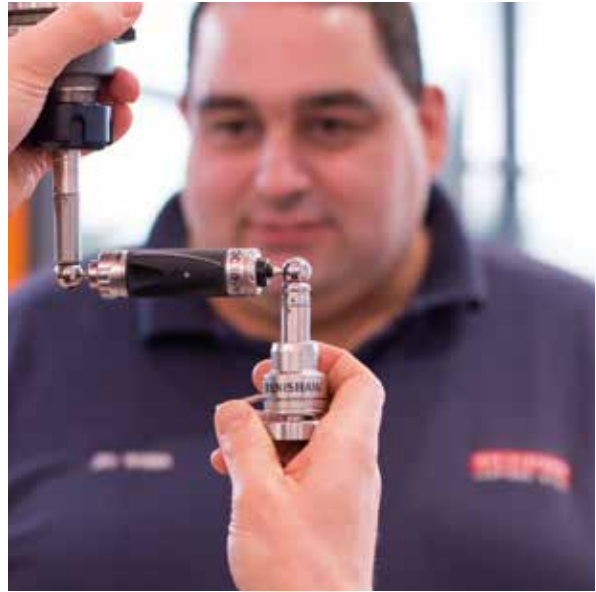
雷尼绍QC20-W球杆仪

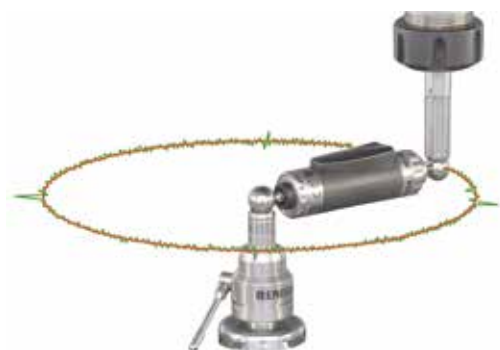
用于机床性能诊断的雷尼绍QC20-W无线球杆仪

如果数控机床的定位性能达到理想状态，那么在任意两轴组合中，圆弧插补都会与设定的圆形轨迹完全吻合。QC20-W无线球杆仪可提供比较实际轨迹和设定轨迹的方法，以此确定是否存在误差。

球杆仪内含高精度线性传感器，每端各有一个精密球，分别固定在两个精密磁力碗座上：一个磁力碗座安装在机床工作台上，另一个安装在机床主轴上。在这种布局中，当数控机床按设定的圆形轨迹运行时，球杆仪能够测量半径的细微变化。

信号处理在球杆仪内部进行，而数据通过无线连接传输至个人计算机中。采集的数据用于计算定位精度（圆度和圆度偏差）的整体性能，计算方法符合国际标准以及雷尼绍自己的分析报告标准。

球杆仪数据以图形和数字两种形式显示，可进一步帮助诊断机床误差。球杆仪组件包含50 mm、150 mm和300 mm加长杆，可用于诊断各种尺寸的数控机床。

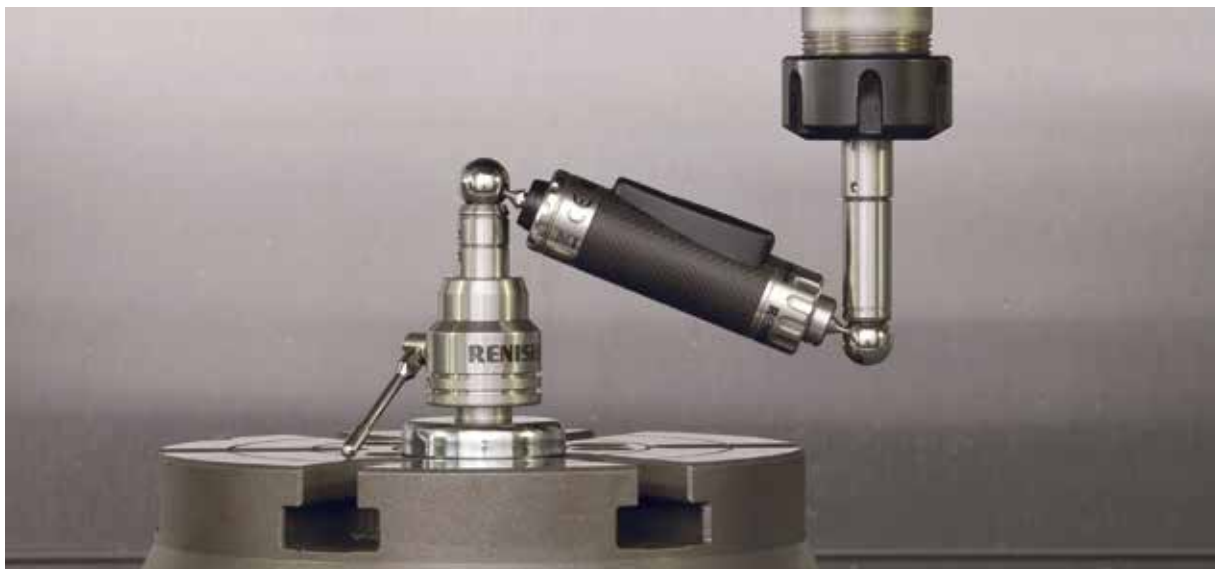
用于机床性能诊断的雷尼绍QC20-W无线球杆仪
