내부 계측으로 공작 기계 가동 시간 20% 증가

XL-80 레이저와 QC20-W
볼바 시스템을 통해 CNC
공작 기계를 검사 및 유지
보수합니다.

H - 5650 - 4103 - 01

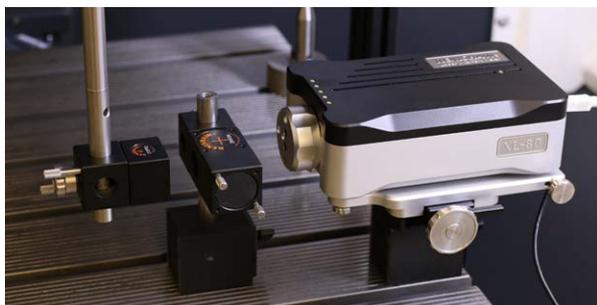
XL-80 레이저 간섭계

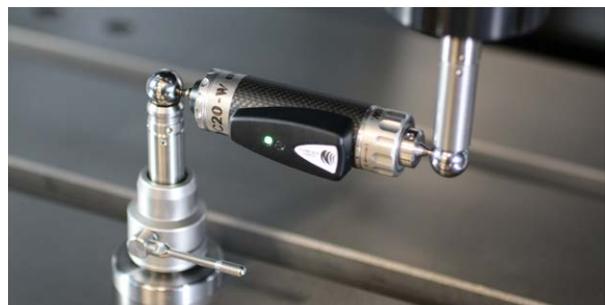
QC20-W 볼바 시스템

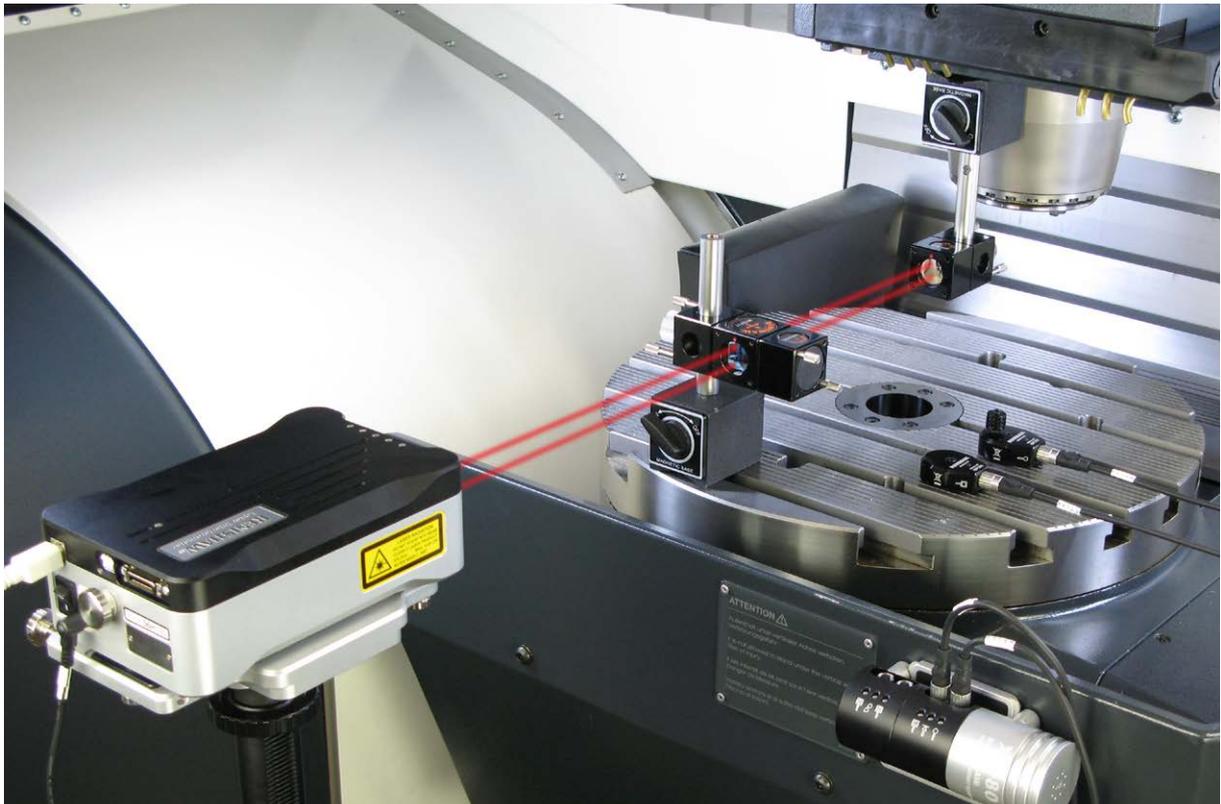
Renishaw XL-80 레이저 간섭계 시스템을 사용한 레이저 캘리브레이션

OmSTU의 조교수인 Dmitry Blokhin은 다음과 같이 설명합니다, “사용이 쉬운 XL-80 측정 시스템을 통해 시간을 크게 절약할 수 있었습니다. 예를 들어, 진단을 수행하고 터닝 센터의 백래시와 위치 정확성을 조정하는 데 1시간 30분 정도밖에 걸리지 않습니다. 이 짧은 시간 안에 조사를 위해 장비를 준비하고 레이저 시스템과 옵틱을 조립하는 것은 물론, 캘리브레이션 값을 입력하고 결과까지 확인할 수 있습니다.”

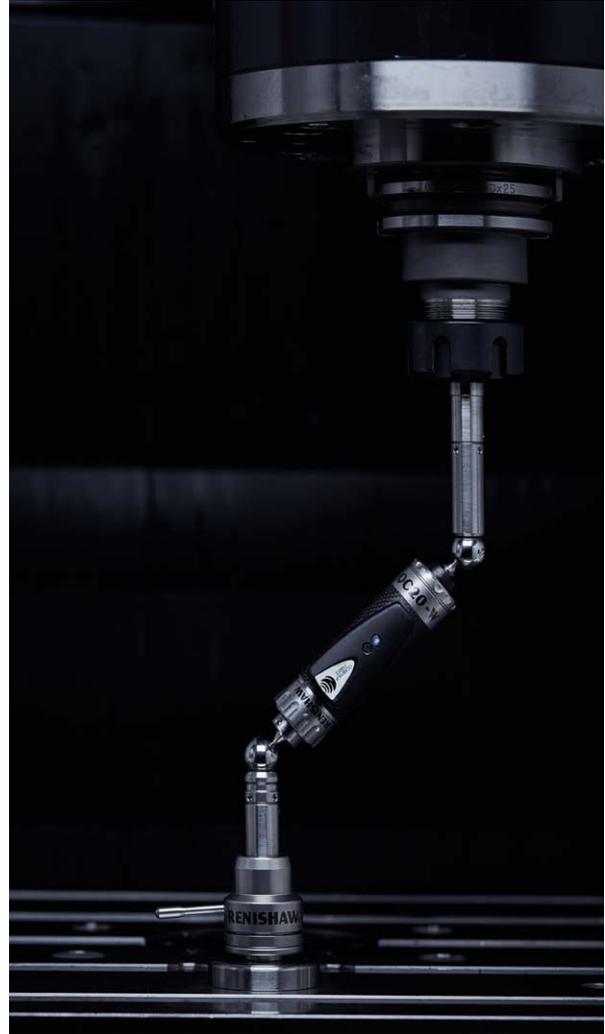
CNC 기계에 탑재된 QC20-W 볼바 시스템
